# **RINTAMAMIESTALON RISKIRAKENTEET JA KUNTOTUTKIMUS**

Opinnäytetyö  
Joulukuu 2017  
Rakennusalan työnjohdon koulutus  
Rakennusmestari (AMK)

LUOMA HANNA:  
Condition Survey And Risk Constructions Of a Wooden Detached House

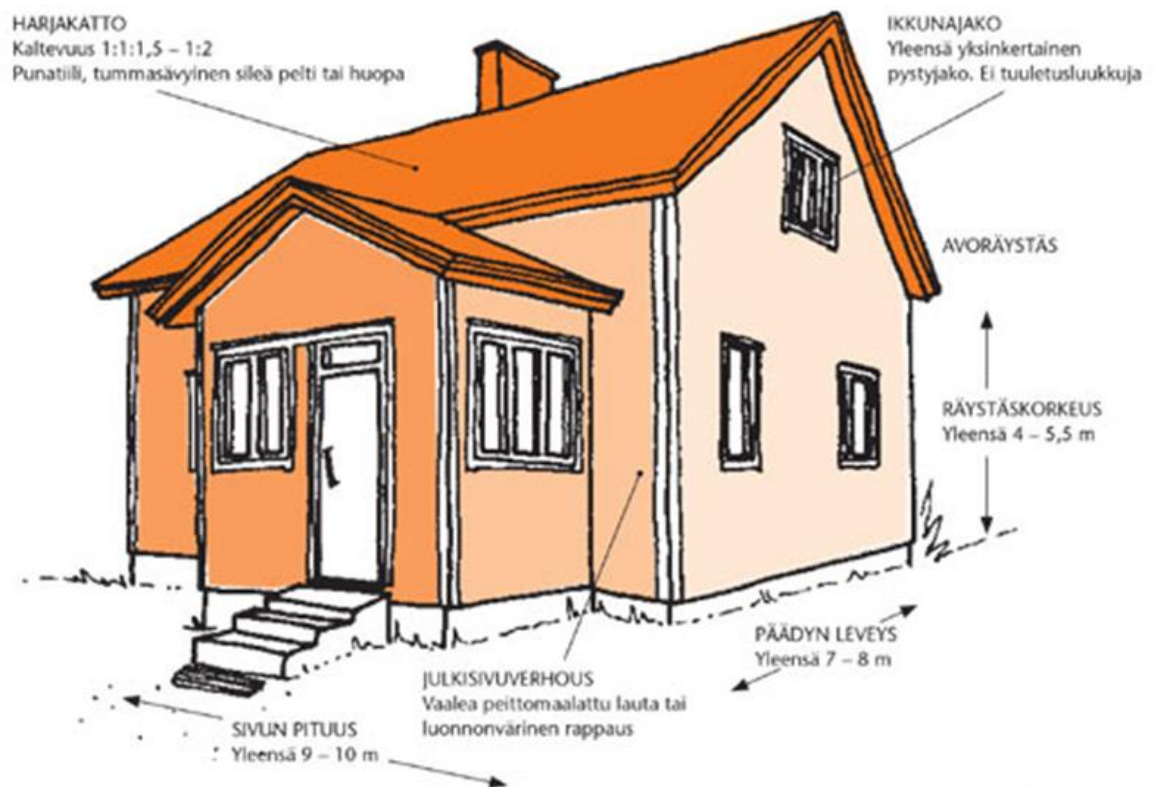
KUVA 1. Rintamamiestalon ominaispiirteitä (Rakentaja.fi 2013.)

Yksinkertaisuudessaan runko rakentui betonivalun päälle asennetusta alajuoksusta, johon kiinnitettiin pystytolpat, parrut toista kerrosta varten ja lopuksi kattopalkit. Ulkopuolelle vinolaudoitus ja ulkolauta. Sisälle vaakalauta, pinkopahvi ja tapetti. Vetoisuutta vähennettiin tervapaperilla ja eristys hoidettiin sahanpurulla. Perusmuotoinen rintamamiestalo on nopan mallinen, kuten kuvassa 1. (Rinne 2013, 17.)

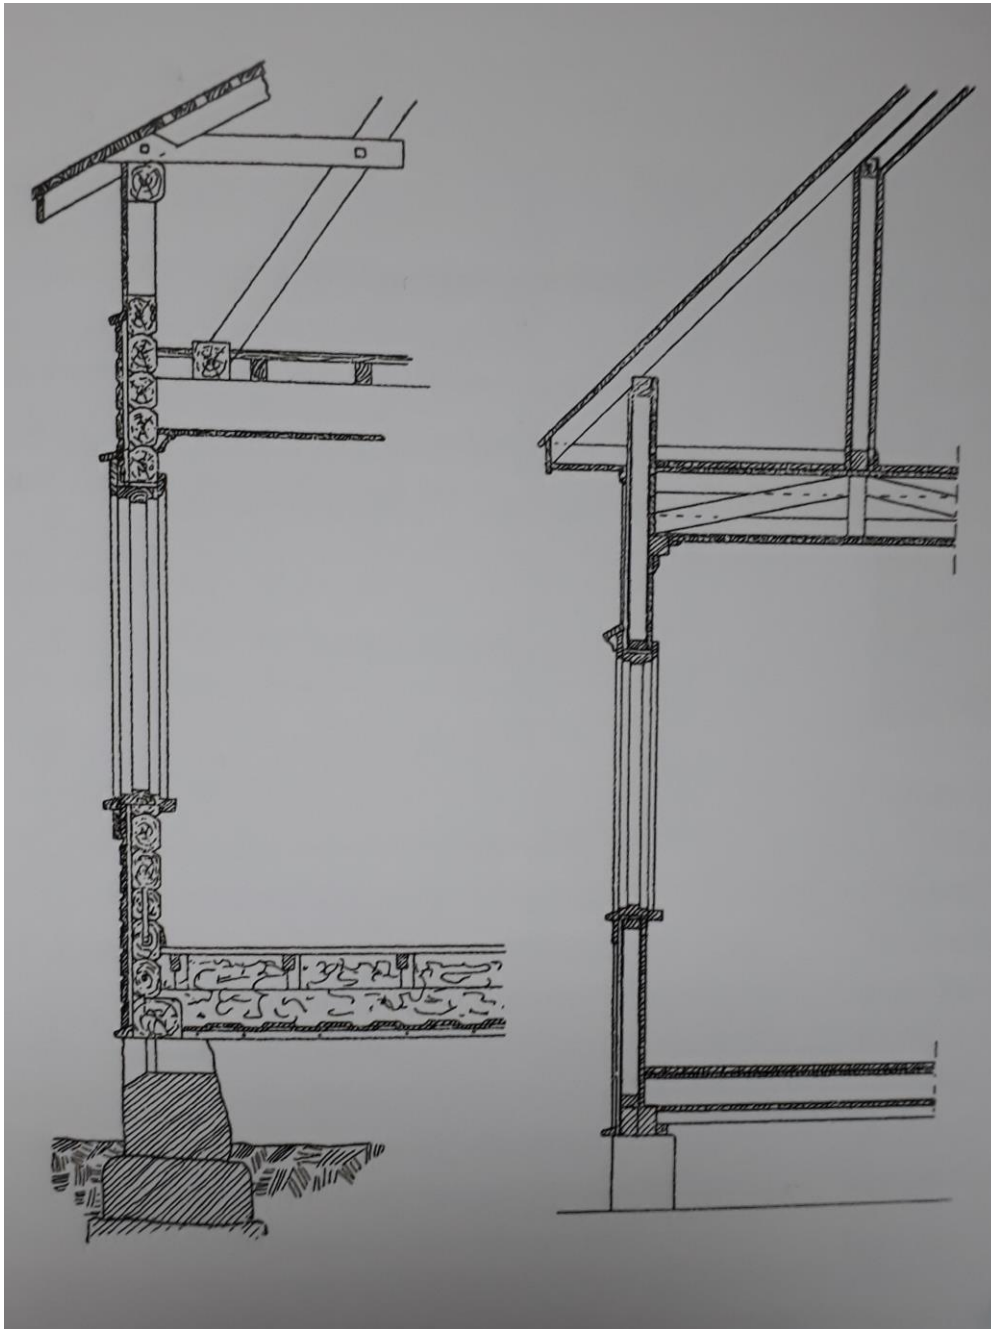
KUVA 2. Hirsi- ja rankarunko leikkaus (Rinne 2013, 195)

Kuvassa 2 on vasemmalla perushirsirunkoisen talon leikkaus. Perustukset on tehty graniittiharkkojen päälle, seinät ovat yhden hirren paksuiset ja katto on loiva.

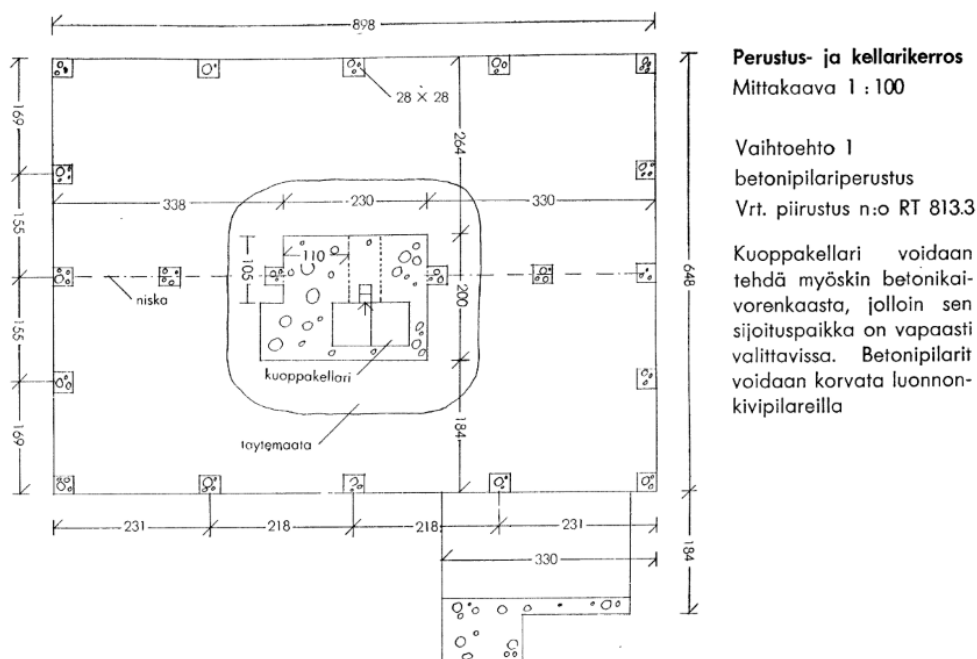
KUVA 3. Betonipilariperustus (RT 986-21 1943)

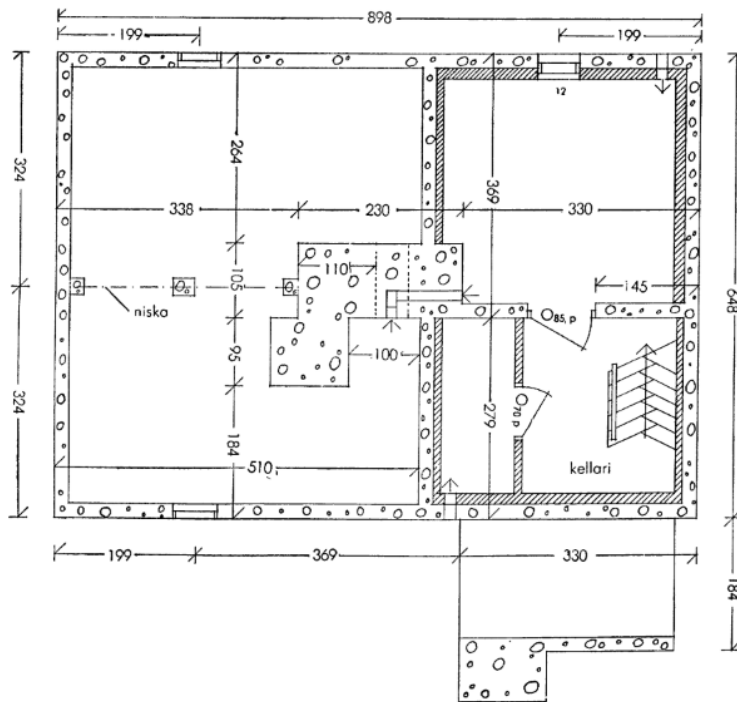
**perustus ja kellarikerros**  
Mittakaava 1 : 100

Kellareiden rakentaminen on vain ehdotus. Jos kellarit rakennetaan muualle, jää kellarin johtavat portaavat ja seinien tiiliverhous pois; tulisijan alusta kuoppakellareineen tehdään silloin kuin vaihtoehto 1 ja muuriperustus tehdään vain ulkoseinien kohdalle

KUVA 4. Perustus ja kellari (RT 986-21 1943)

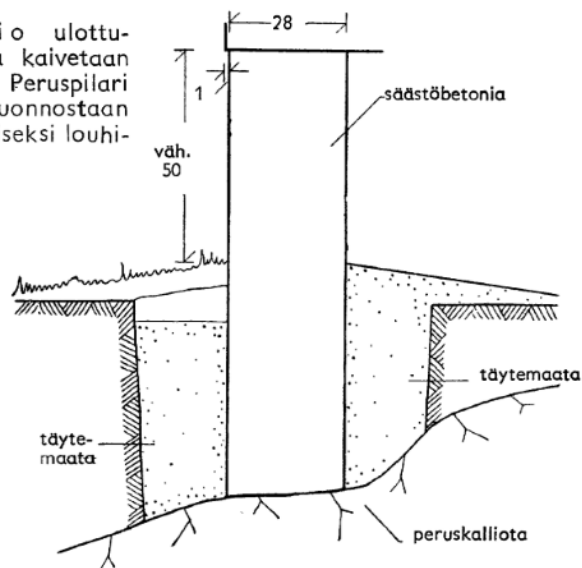
**1. Peruskallio ulottuvilla.** Peruskuoppa kaivetaan kallioon saakka. Peruspilari valetaan suoraan luonnostaan tasaiselle tai tasaiseksi louhitulle kalliolle.

KUVA 5. Kallioperustus (RT 813.3 1943)

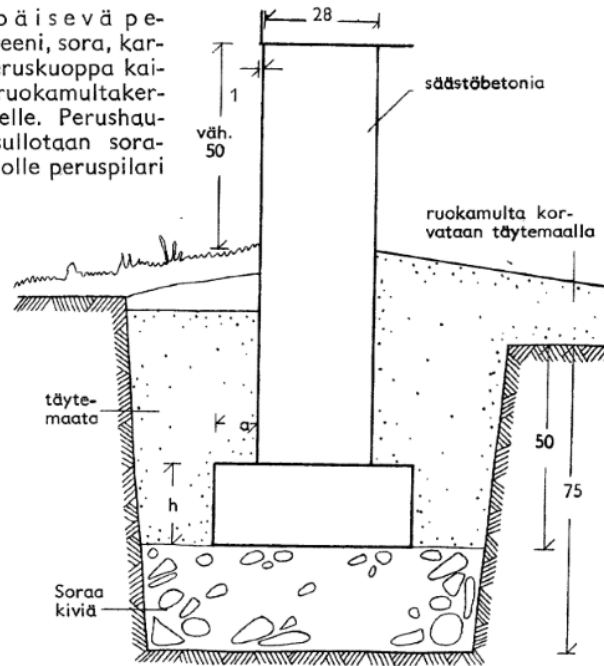
**2. Vettä läpäisevä perusmaa** (moreeni, sora, karkea hiekka). Peruskuoppa kaivetaan 75 cm ruokamultakerroksen alapuolelle. Perushaudan pohjalle sullotaan soratai kivikerros, jolle peruspilari valetaan.

KUVA 6. Vettä läpäisevä perusmaa (RT 813.3 1943)

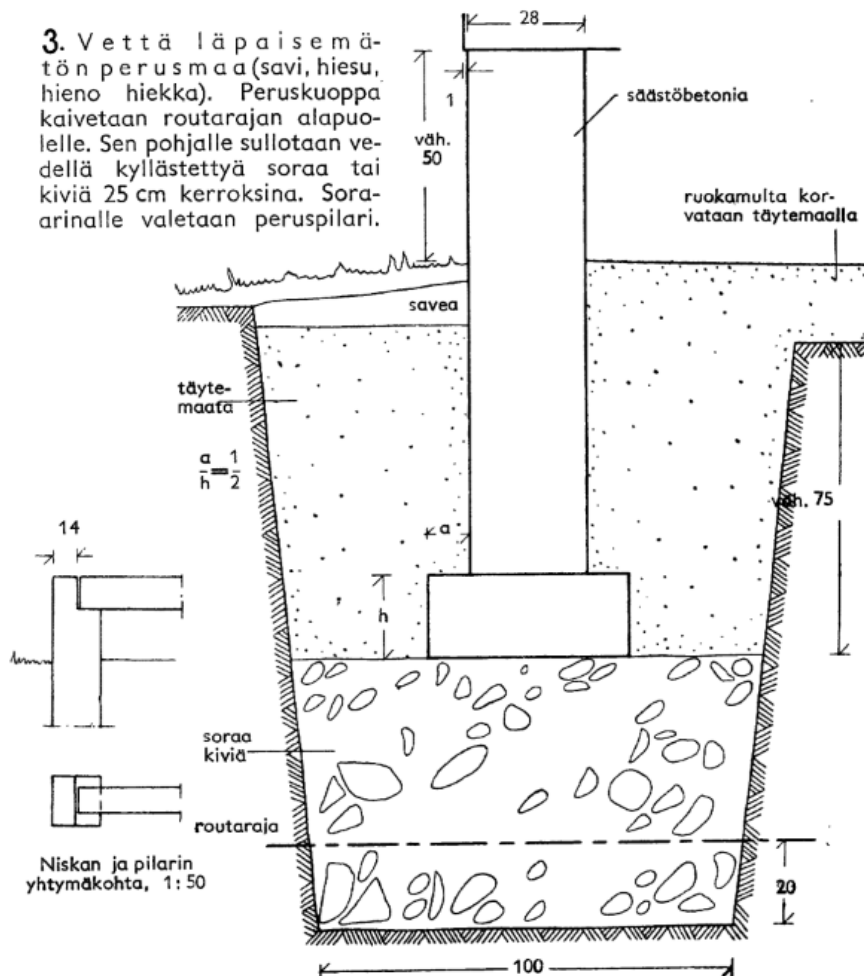
**3. Vettä läpäisemätön perusmaa** (savi, hiesu, hieno hiekka). Peruskuoppa kaivetaan routarajan alapuolelle. Sen pohjalle sullotaan vedellä kyllästettyä soraa tai kiviä 25 cm kerroksina. Sora-arinalle valetaan peruspilari.

KUVA 7. Vettä läpäisemätön perusmaa (RT 813.3 1943)

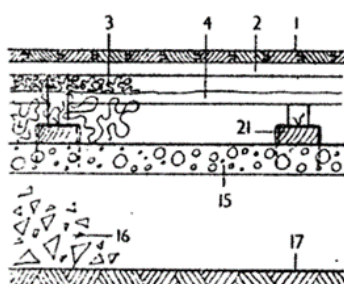
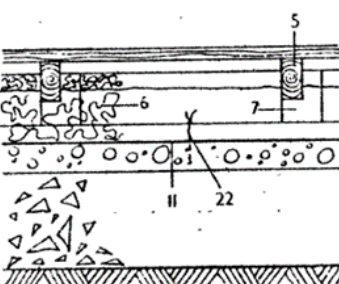
tyyppi no 5, sopii kuivalle maaperälle  
k = 0,38

1. lattiaaudat RT 842.1 B .....
2. ilmapäli, josta ilmanvaihto .....
3. painotäyte .....
4. pinkopaperi .....
5. 5/10 (2" x 4") täytepuu, k/k 62,5 ..
6. kevyt täyte .....
7. 5/19 (2" x 4") koroke .....
11. bitumisively .....
15. betonilaatta 8 cm (1:5:5) .....
16. n. 25 cm sullottua soraa .....
17. maanpinta .....
21. 5/10, (2" x 4") lankku .....
22. rautalankaa ø 5 mm .....

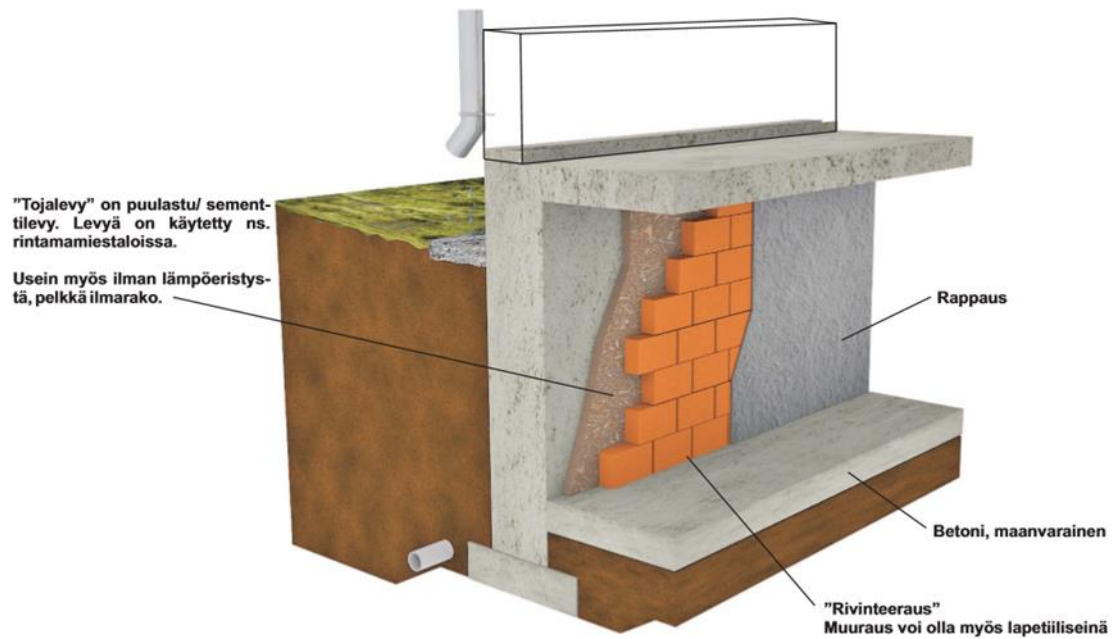
KUVA 9. Tyypillinen rakennemalli kellarillisissa rintamamiestaloissa. (Hometalkoot 2012, 66.)

Perusmuurin päällä ennen varsinaista asuinkerrosta on alasidepuu. Tämä on usein vaurioitunut perusmuurin kautta tulleesta kapilaarisesta kosteudesta, jos sitä ei ole eristetty huopakaistaleella. Kondensoitunut vesi voi myös päästä alasidepuuhun valumaan ylhäältä, jos maa on lähellä puuvuorausta, kasvillisuutta tai roiskevesi pääsee kastelemaan ulkoverhouksen. (Rinne 2013, 60.)

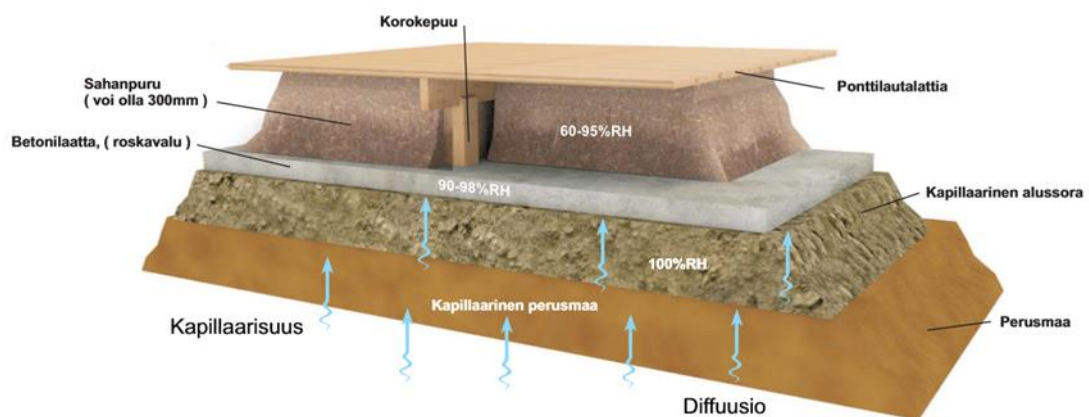
KUVA 10. Kosteuden siirtymä. (Hometalkoot 2012, 34)

Maaperästä kapillaarisesti nouseva vesi (kuva 10) voi aiheuttaa homevaurioita, jos veden haihtuminen on estetty kellarissa esimerkiksi muovimatolla tai vesihöyryä läpäisemättömällä maalilla. (Rinne 2013, 60.)

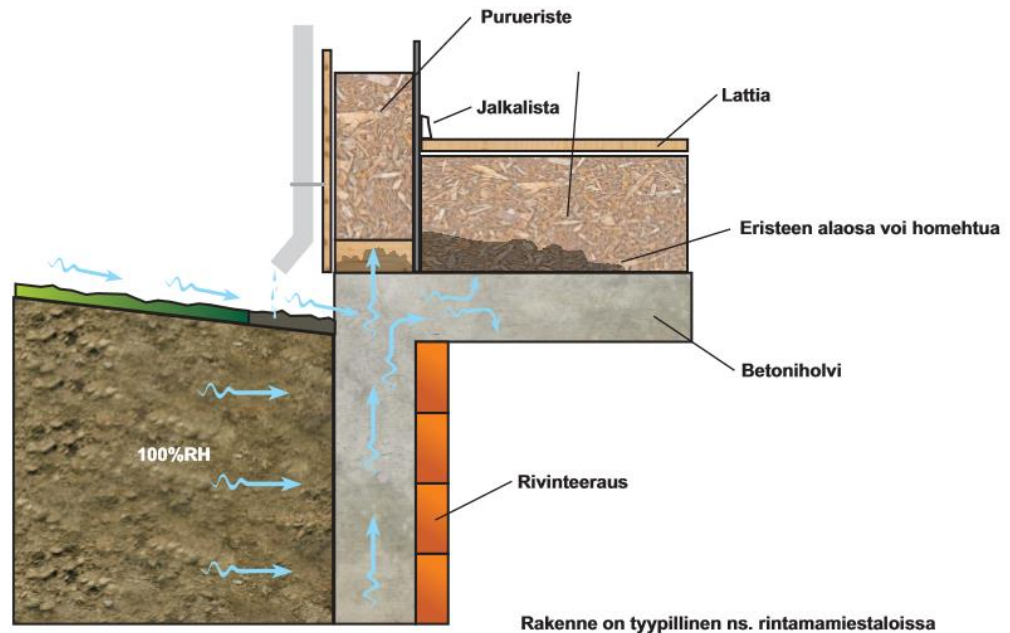
KUVA 11. Kosteuden siirtymä purueristeisessä alapohjassa. (Hometalkoot 2012, 77)

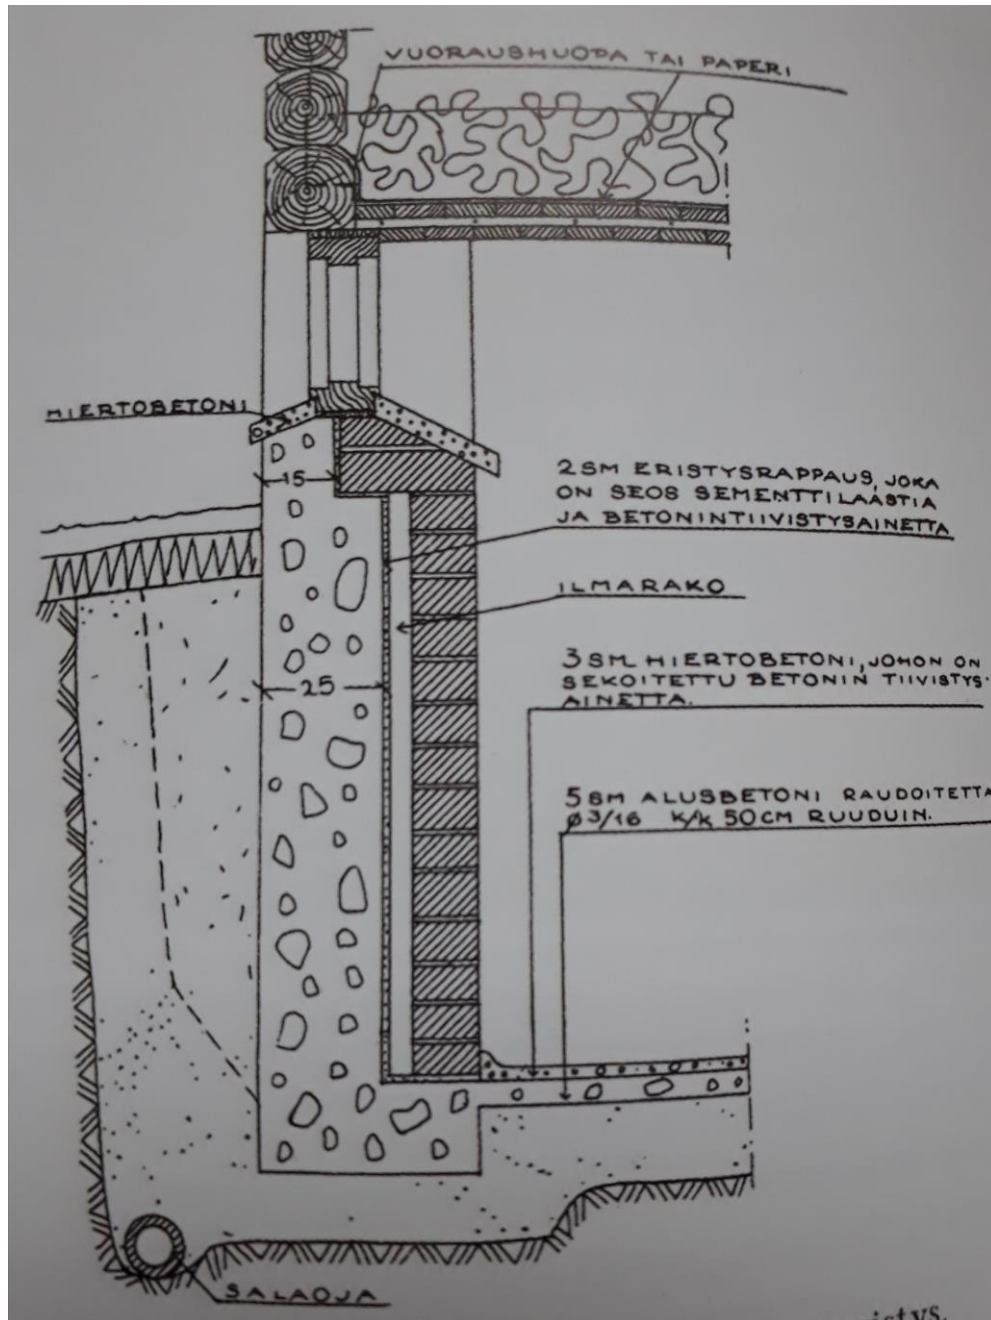
KUVA 12. Kellarin lämpö- ja kosteuseristys (Rinne 2013, 82.)

Salaojien asennukseen annettiin kuitenkin erilaisia ohjeita, joista tämä kuva 12 oli varsin onnistunut. Kuvassa näkyy, että anturan alla on salaojaa kohti viettävä sorapatja. Kosteussulkuna on sekä seinässä että lattiassa käytetty betonitiivistysainetta. Perusmuurin ulkopuolella on pystysuuntainen salaojitettava soravyöhyke. (Rinne 2013, 82.)

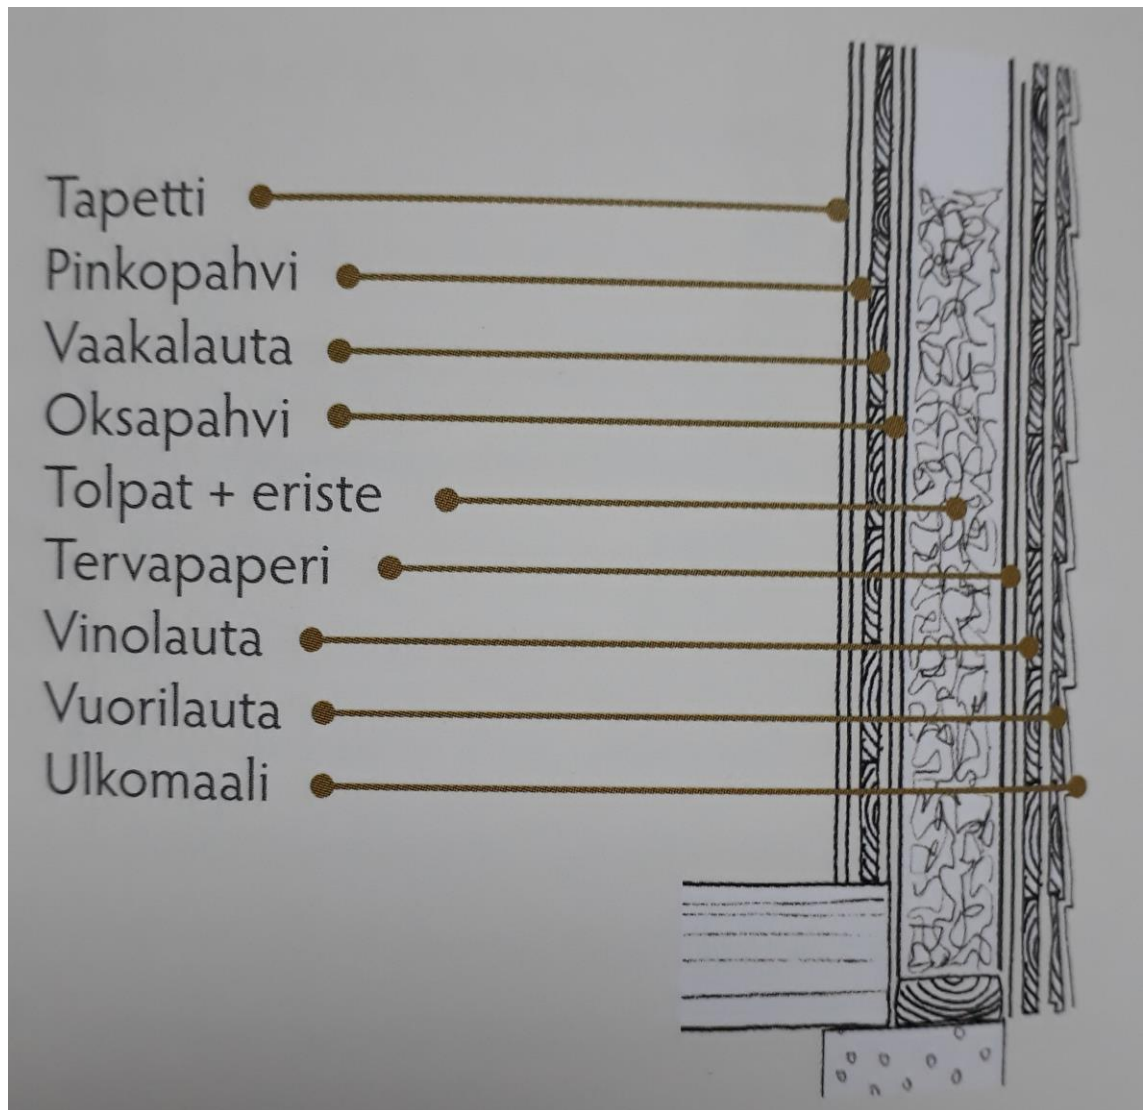
KUVA 13. Tyypillinen rintamamiestalon ulkoseinärakenne. (Rinne 2013, 196)

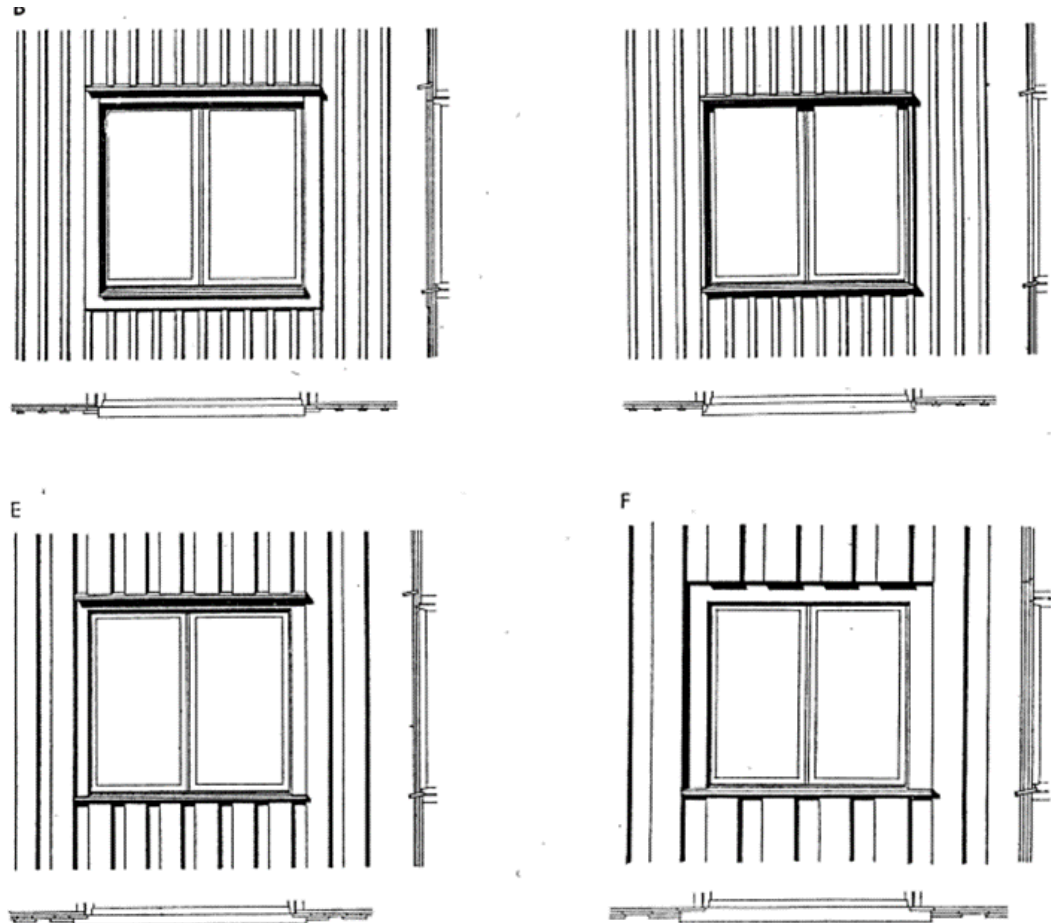
KUVA 14. Rintamamiestalon ikkunat (RT 869.8 1943)

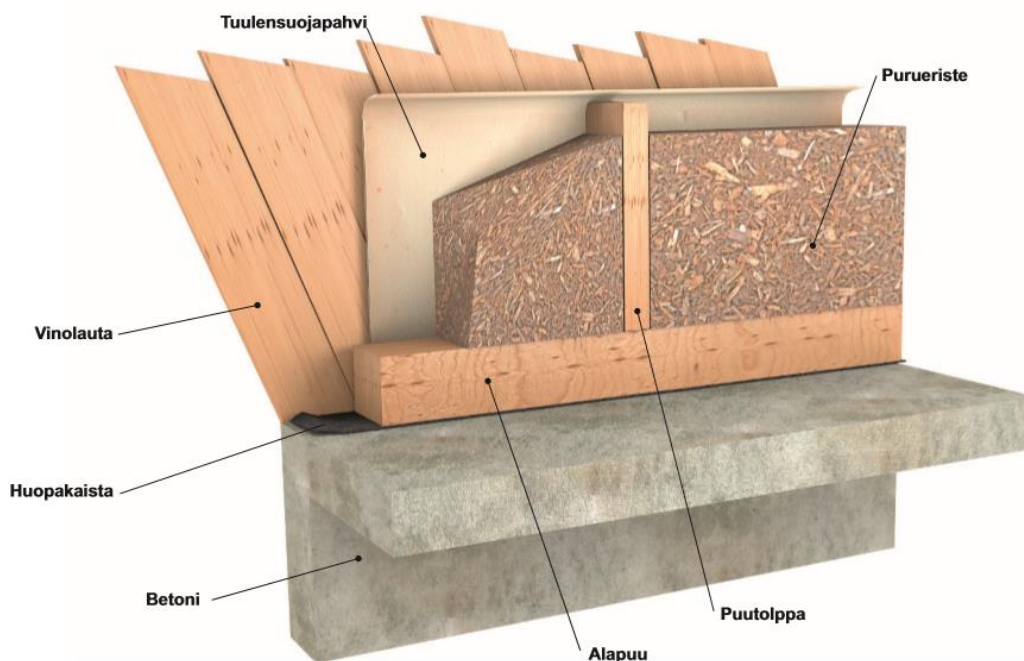
KUVA 15. Tyypillinen seinärakenne rintamamiestaloissa. (Hometalkoot 2012, 61)

Sahanpurulla eristetyissä seinissä alkuperäinen lämmöneristävyys on ollut niin heikko, että seinän ulkopinta on ollut lämmin. Seinän ulkopinnan lämmön ja sahanpurun kosteudenjohtavuuden vuoksi seinätyyppi ei ole ollut erityisen altis kosteusvaurioille. Mineraalivillalla eristetyissä seinissä tilanne on ollut toinen, koska mineraalivilla ei siirrä kosteutta, vaan seinärakenteeseen pääsevä sisäilman kosteus kondensoituu seinän kylmään ulkopintaan ja aiheuttaa rakennetyypistä riippuen vinolaudoituksen, tuulensuojan tai ulkoverhouksen sisäpintaan kosteusvaurioitumisen. Edellä mainittujen lämmöneristetyypien kosteusvaurioitumista edistää, jos sisäseiniin on lisätty lisälämmöneriste. (Kemoff 2012, 78.)

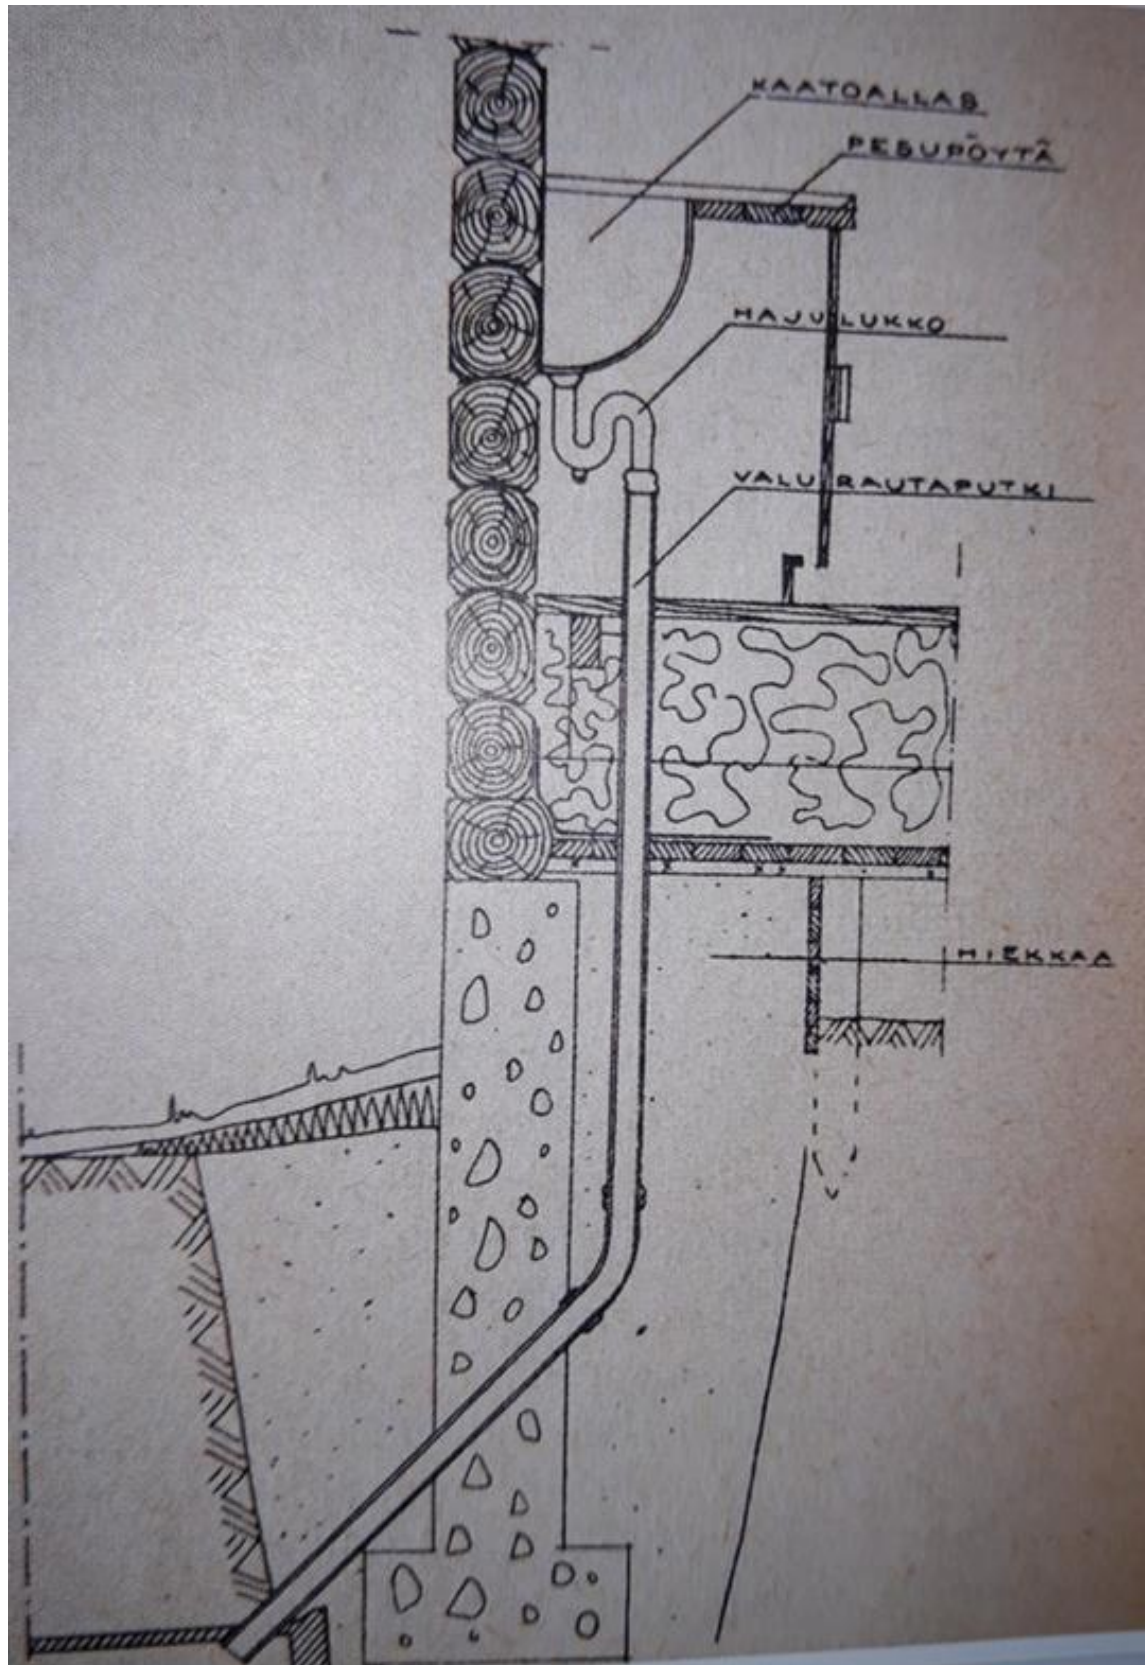
KUVA 16. Keittiön viemärointi esimerkki (Rinne 2013, 239)

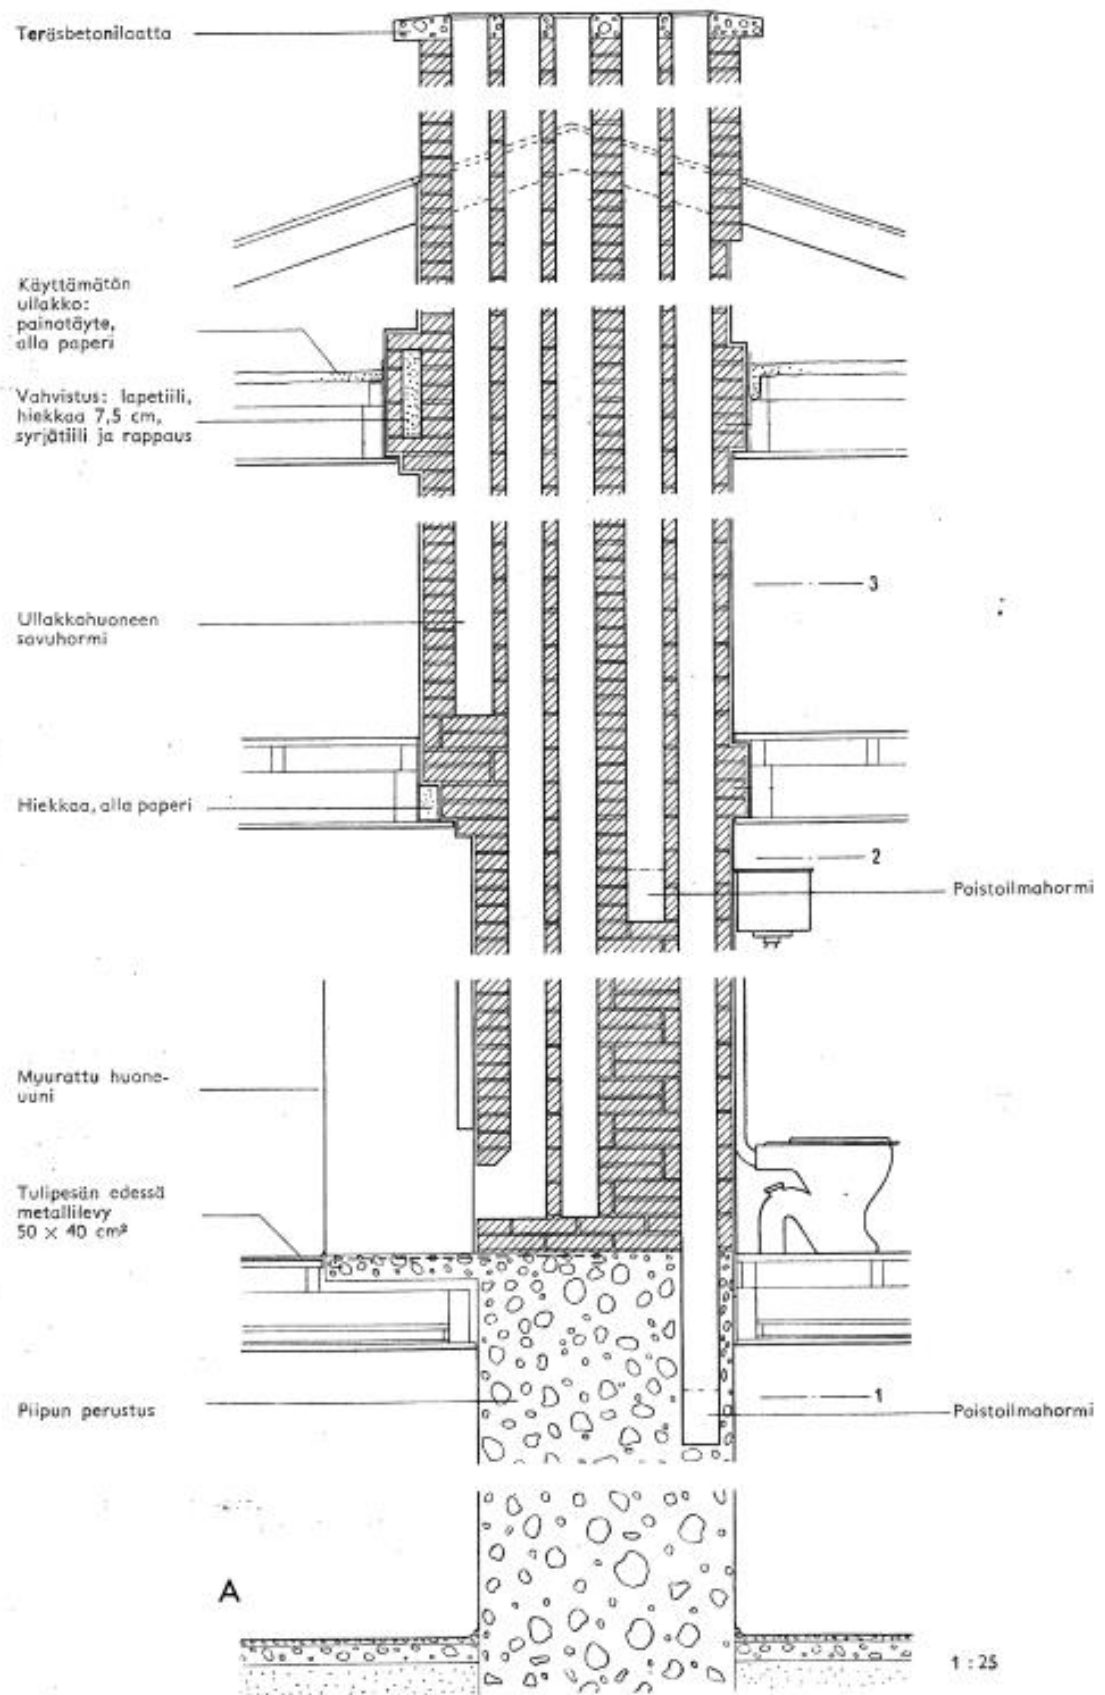
KUVA 16. Ilman kellaria rakennettu piippu (RT 898.12 1943)

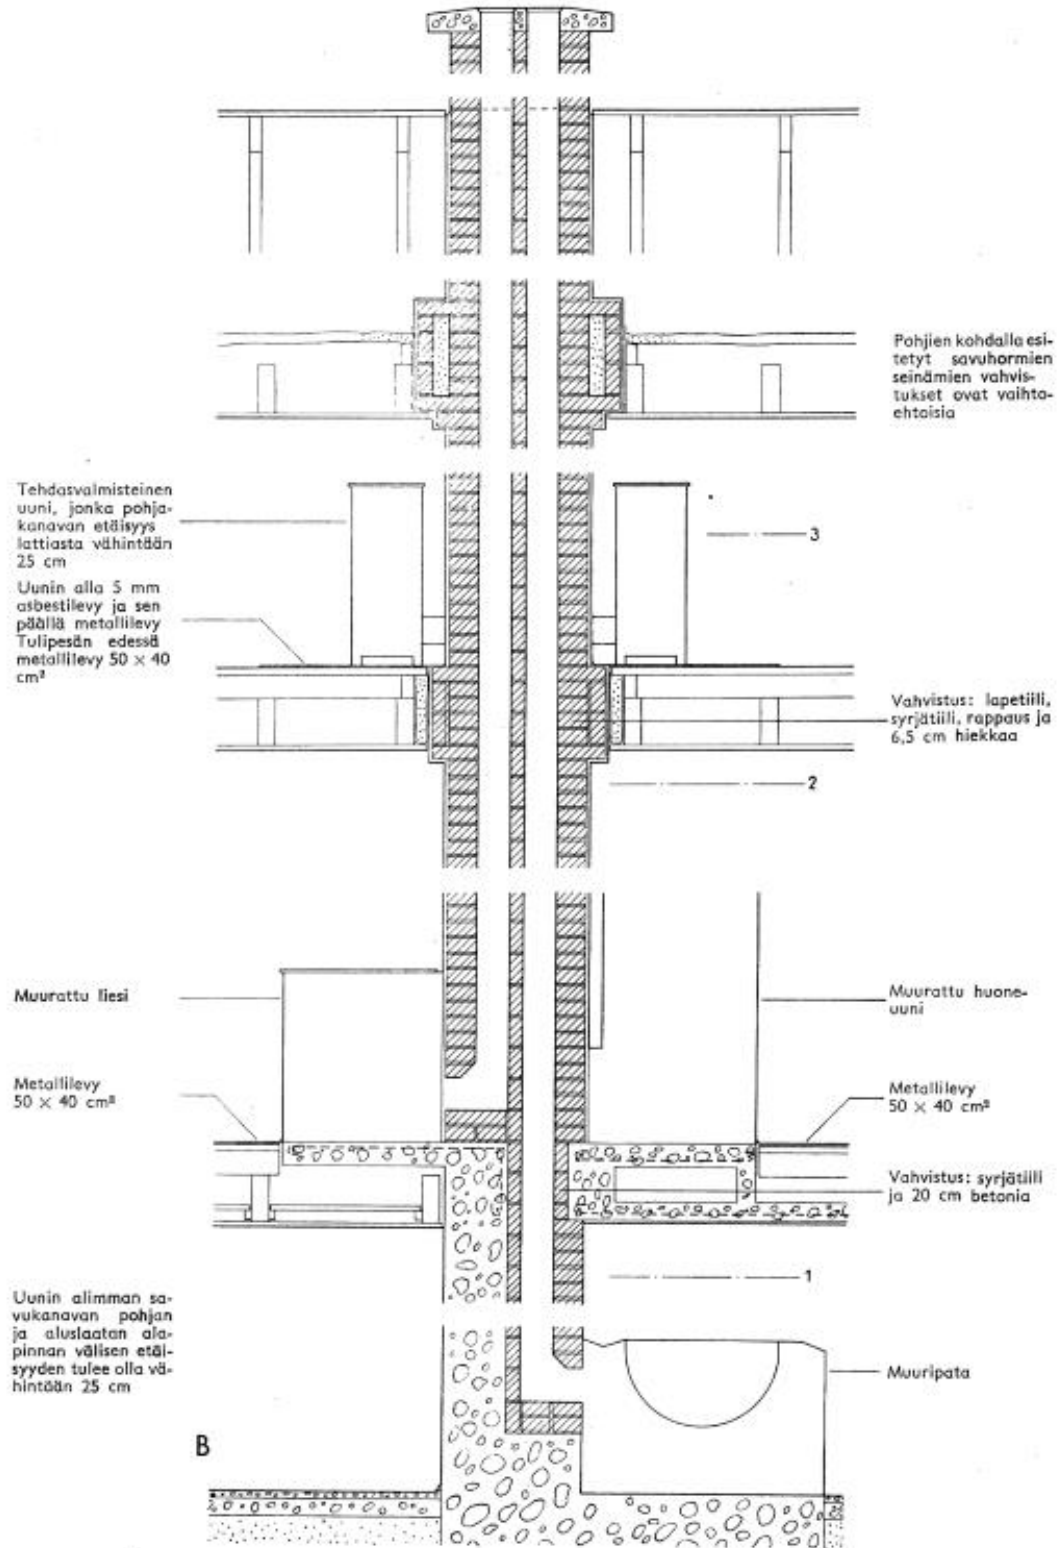
KUVA 17. Kellarillisen rakennuksen piipun runko. (RT 898.12 1943)

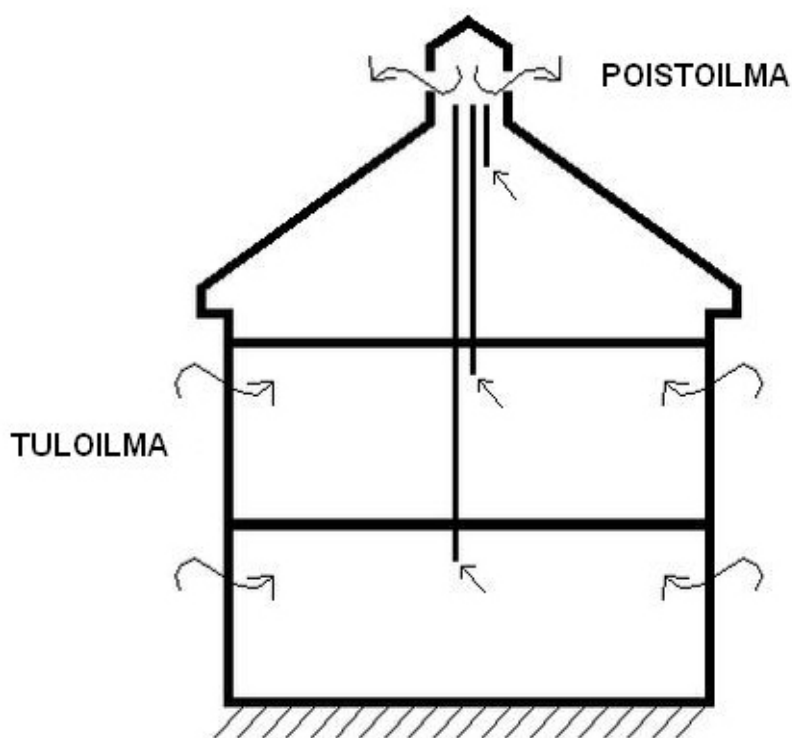
KUVA 20. Painovoimainen ilmanvaihto (Sainio 2017)

Tyypillisimpiä virheitä siihen, ettei ilma pääse kiertämään painovoimaisesti on, ettei poistoilmakanavia ole kaikissa ns. likaisissa tiloissa, korvausilmaa ei ole järjestetty puhtaisiin tiloihin, näiden venttiilit ovat tukittu, poistoilmakanaviin on tehty vaakasuoria kanavia, jotka heikentävät ilmavirtausta, poistoilmakanavat on tehty ulkoseinien läpi, eikä savupiippuvaikutusta synny, ilmavirtauksen suunta kääntyy poistoilmakanavissa liesituulettimen tai tulisijan käytön yhteydessä korvausilmavirtaukseksi, puutteelliset siirtoilmareitit esim. kynnyksraot, kanavissa on vääränlaiset venttiilit sekä poistoilmakanavassa on asbestipitoista materiaalia. (Kemoff 2012, 122.)

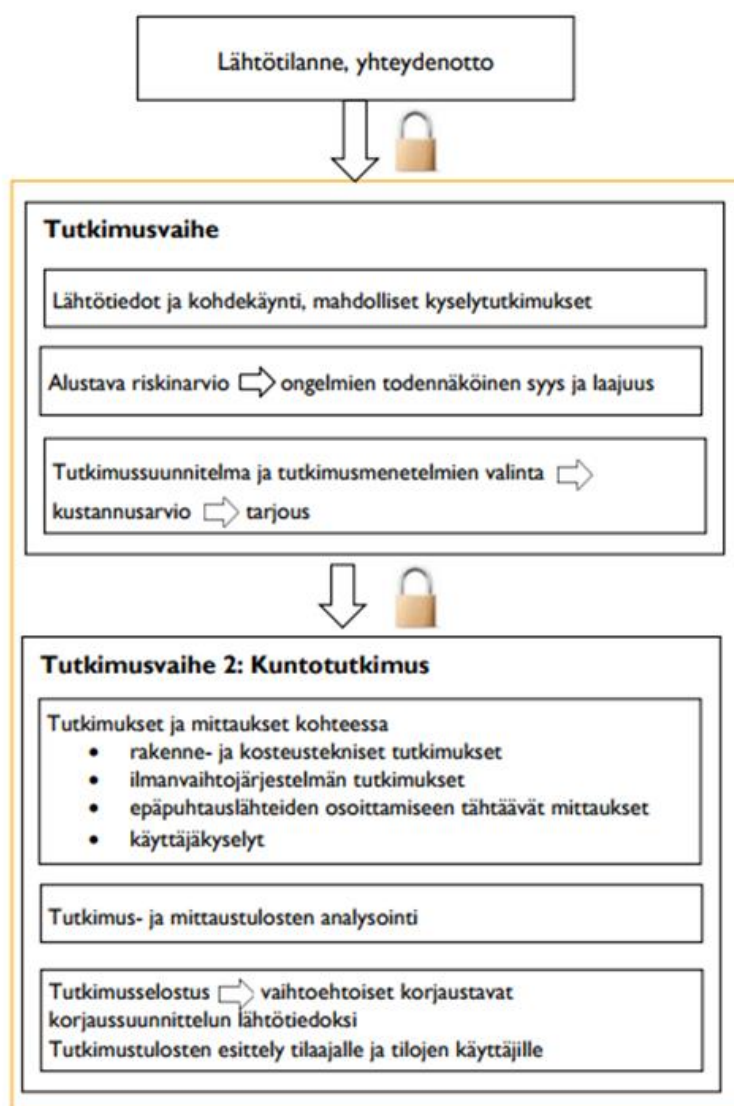
KUVA 21. Kuntotutkimuksen vaiheet. (Ympäristöministeriö 2016, 21)
